## RT55AP故障修理事例

## 調査解析結果

**不具合内容** : 「サーボモータケース分解後、再組付すると作動せず」

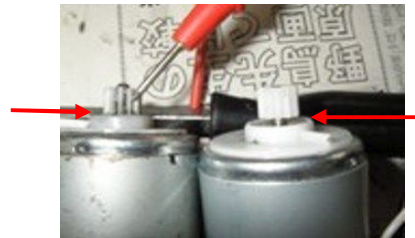
(3)下記がサーボモータ本体です。

モーターのギヤを手で、回転させると異常に重い為、良く見ると、モーターとギヤが干渉しています。右は新品ですが、隙間があるのが、分かりますね。

これは、組付け時に、ギヤをうまくかみ合わせずに、無理に締め付けた為と推測されます。

ギヤは圧入ですので、精密ドライバでこじれば、隙間は確保でき、回転も軽くなりました。

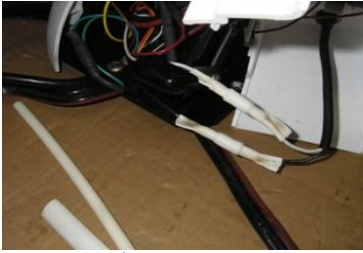
(10)熱収縮チューブの加工です。

サーボモータの接続部です。

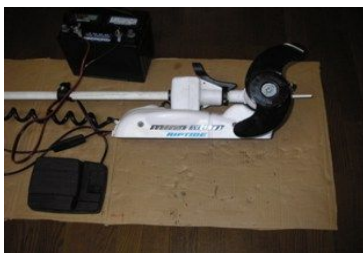
(11)修理後(分解組付け後)の再確認です。

ペラは回転していません。

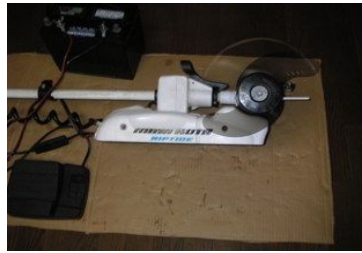
ペラは、MIN~MAXまで、正常に回転しました。

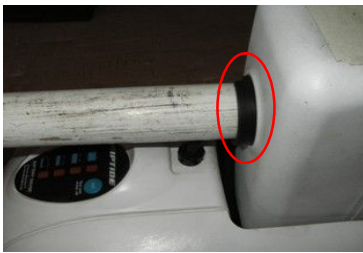
(12)今回修理したサーボモータの回転確認です。(一番重要ですね！)

カラーが全部見えます。

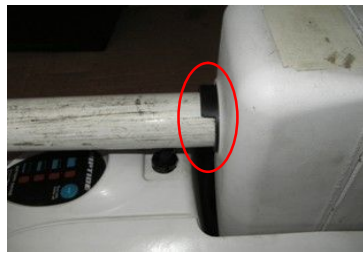
カラーが半分見えます。

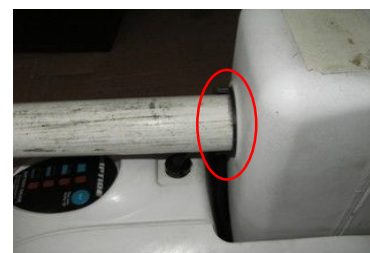
カラーが見えません。

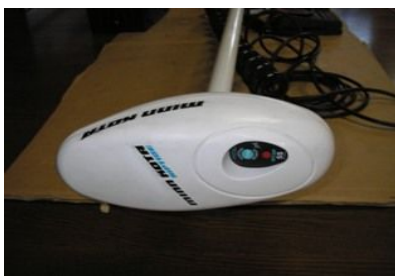
(13)オートパイロットの確認です。

LEDが点灯していません。

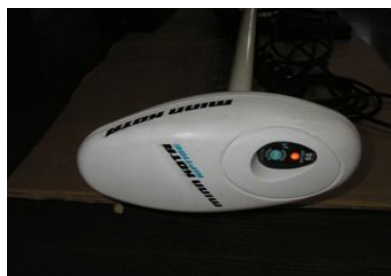
LEDが点灯しています。
